デリカ D:2

MB37S・D7S

2021 年 1 月～  
令和 3 年 1 月～

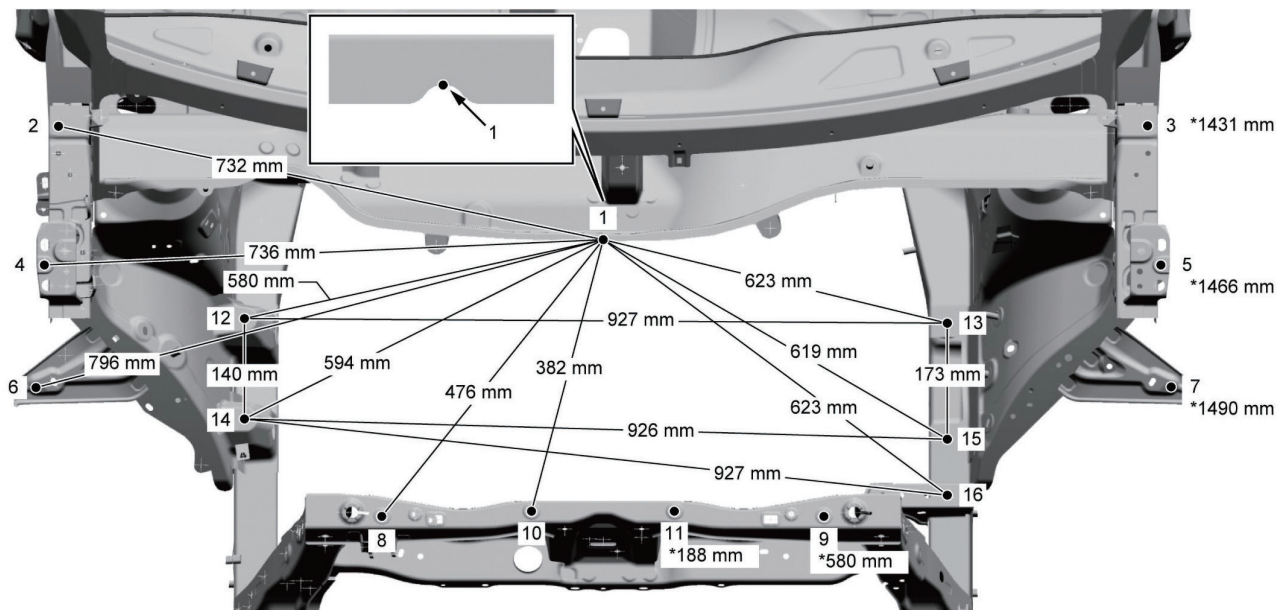
< MB37S >

“★” は、反対側同一ポイントとの幅を示す。

| 1 | カウルアツパパネル | 切欠き部（凹中央） |
| 2,3 | フードヒンジブラケット穴 | 溶接ナット M6 |
| 4,5 | フロントフェンダアツパフロントブラケット穴 | 溶接ナット M6 |
| 6,7 | フロントフェンダアツパブラケット穴 | φ 8 穴 |
| 8,9 | フードロックメンバ穴 | 溶接ナット M6 |
| 10,11 | フードロックメンバ穴 | φ 8 穴 |
| 12 | エンジンマウントリヤアツパブラケット穴 | 溶接ナット M10 |
| 13 | エプロンサイドメンバ穴 | 溶接ナット M10 |
| 14 | エンジンマウントフロントアツパブラケット穴 | 溶接ナット M10 |
| 15 | エプロンサイドメンバ穴 | 溶接ナット M10 |
| 16 | バッテリートレイブラケット穴 | φ 9 穴 |
