# 課題車種

## ホンダ・フリード

# 作業工程の把握と指数の理解を深め、見積り技術の向上を図る

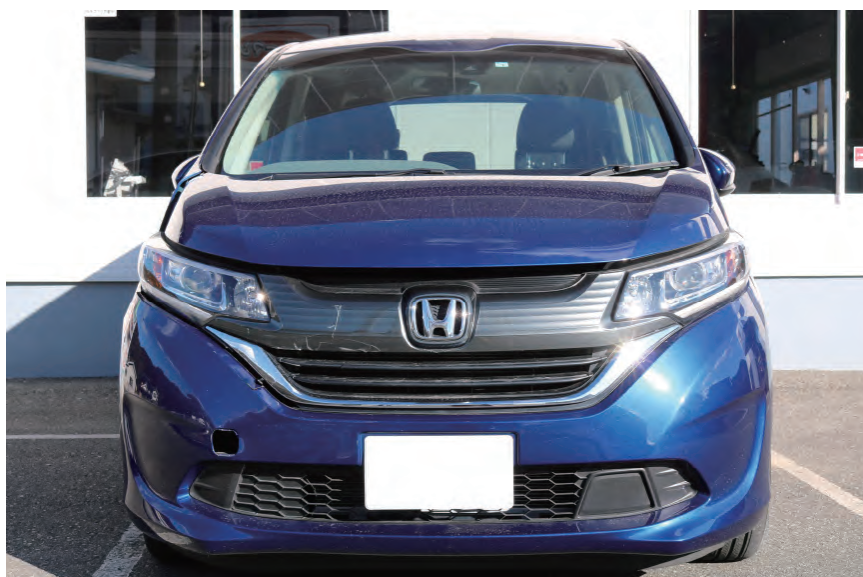
**損傷状況** 駐車場に停車中、前方からバックしてきた車両が追突

- ・助手席側の擦過傷は対象外
- ・エンジン脱着はしていない
- ・運転席側フロントビラーに損傷はない
- ・運転席側フロントドア前端部に上下10cm・前後3cm程度の損傷あり（内側に折損）
