# 自補修における耐スリ傷性クリヤー及びセルフリストアリングコート対応塗料と注意点

# 耐スリ傷性クリヤー及びセルフリストアリングコートの塗料料金見積り

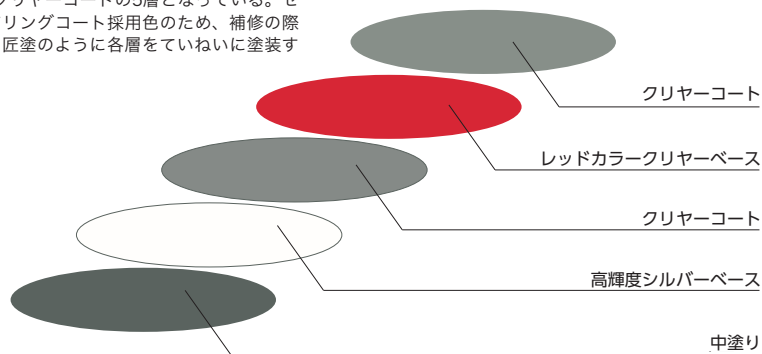
レクサスRC (C10系) の3T5 (ラディアントレッド) では、コントラストレイヤリング塗装を採用しているため、中塗り、反射層 (メタリックカラーまたはシルバー)、クリヤーコート、発色層 (カラークリヤーベース)、クリヤーコートの5層となっている。セルフリストアリングコート採用色のため、補修の際にはマツダの匠塗のように各層をていねいに塗装する必要がある

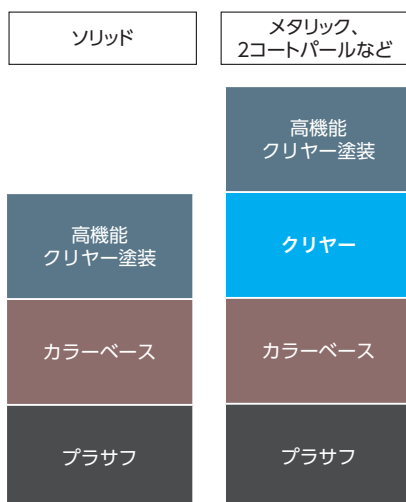
図1

指数上の耐スリ傷塗装（セルフリストアリングコートを含む）の塗膜層イメージ

自研センターより発行されている指数テーブルマニュアルでは、高機能塗装として現在指数が設定されているものは、フッ素、耐スリ傷、スクラッチ塗装の3種類。トヨタの耐スリ傷性クリヤーとセルフリストアリングコートは、耐スリ傷塗装に該当する。
