計測作業は増えたのか

内板骨格修正が支持されない理由

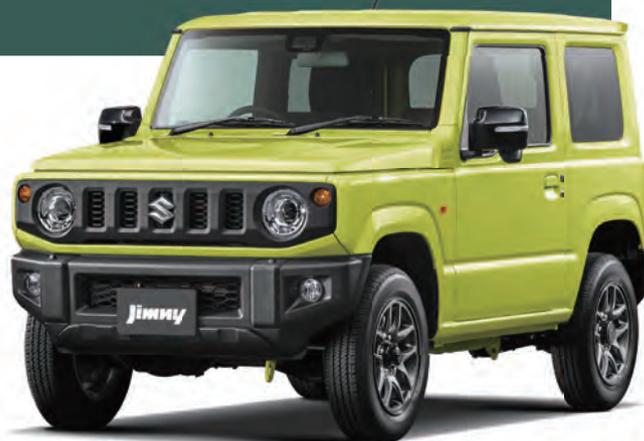
軽自動車やRVは対象から外れてしまう。ジムニーはフレーム構造、軽自動車、RVで対象外だ。軽自動車やRVは販売台数でも上位を占めるものが少なくない。当然、販売台数首位のN-BOXも対象外となる

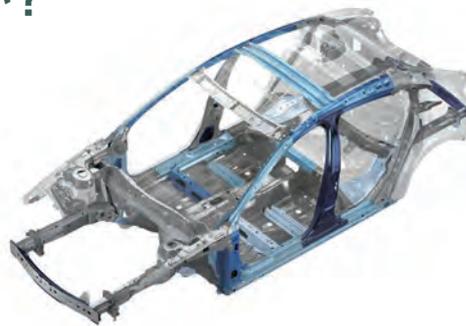
高張力鋼板の採用個所拡大や引っ張り強度の向上はとどまるところをしらない

対象車両が限定的であること以外にも、支持を得られない理由がある。それは、数値が低いというものである。数値が低いとされる根拠を掘り下げると、新しい素材に対応していない、高張力鋼板の採用個所の拡大や引っ張り強度の向上など、当時と現在で差が生じているというもの。

この指摘は、納得できるものと、できないものがある。高張力鋼板の採用範囲拡大や引っ張り強度の向上は射した指摘と考えられるが、素材という点ではいささか疑問が残る。アルミはそもそも指数の対象ではない。

つまり、高張力鋼板は指摘としては正しいが、内板骨格修正を作成するにあたって引っ張り強度の前提や修正の規模が明らかになっていないため説明が難しい。

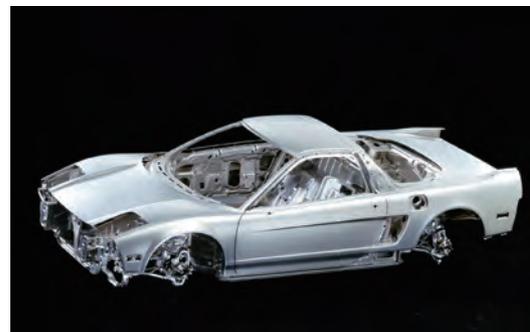
内板骨格修正指数は国産セダンを使って作られている。このため、当時販売されていたフルアルミボデーのNSXは対象外だ。したがって、内板骨格修正指数は鋼板のボデーを前提としている

初代NSX（NA1・2系）は指数発表当時は販売済みであったが、調査対象を国産車のセダンタイプを前提としており、NSXはクーペのハッチバックタイプであったためだ。また当時の国

産のセダンでアルミフレームの車両はなかった。

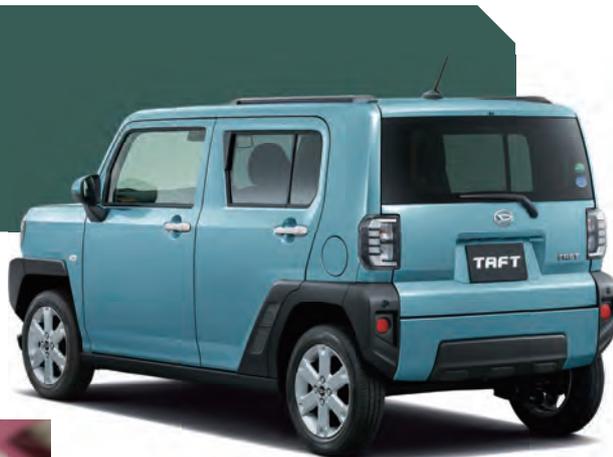
ダイハツはアジャスティングボルトの設定はないが、フロント・リアドアの取り付けボルトの規格を修理書に記載している

アジャスティングボルトを探せ

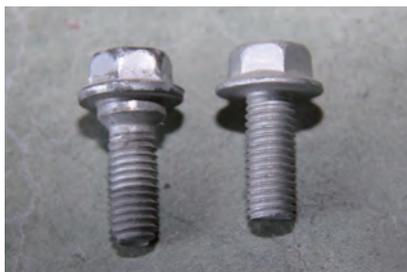
左側が純正時に取り付けているセンターボルト。右側がアジャスティングボルト。アジャスティングボルトは首部が太くなっておらず、ヒンジの取り付け位置を調整できる

写真はドアヒンジとそれを留めるための純正ボルト。純正ボルトの首の上部が呼び径よりも太くなっている。この太くなった部分にドアヒンジの穴がぴったりと収まるようになっている。

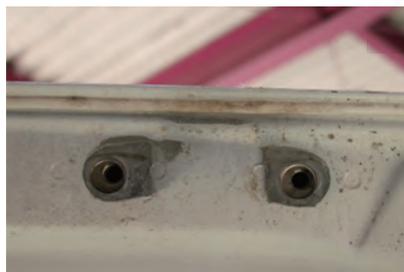
純正部品のドアヒンジ取り付け部。ボルト穴が右側にズれている。補給部品のボルト穴が左側にズれていれば、正しく取り付けられない恐れがある

脱着・取替は相手部品が正常な場合に取り付けるものとしている。作業の前提としては当然の考え方だ。しかし、工業製品であるが故に個体差は常に存在する。

個体差は新車部品にも、補給部品にも存在する。たとえば、新車のドアパネルが右側にズれていたとして、補給部品のドアパネルが反対の左側にズれていた場合、ボデー寸法に狂いがなくとも取り付けが難しくなることがある。顕著な場合は、そもそも周辺パネルと干渉して取り付けできないこともある。それを正常と言うのは違和感を禁じ得ない。
