滝口ボデーショップ (茨城県稲敷郡)

使用機器 オートポールシステム

種類 床式ボデー修正装置

力を分散させる「面」固定

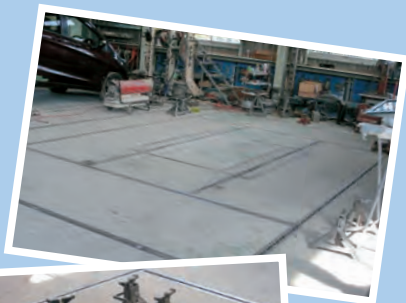
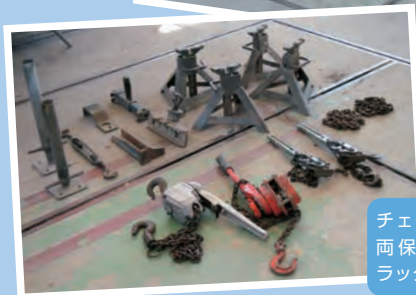
修正装置

チェーン固定用具と車両保持用のリジトラックなども準備

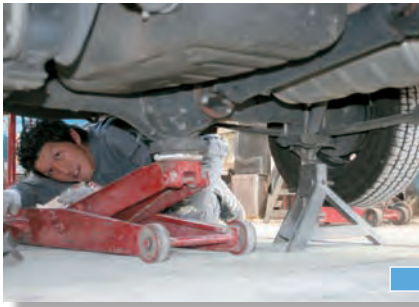
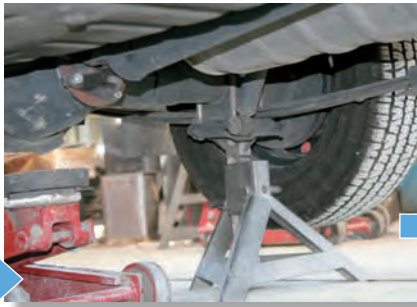
フロント側をガレージジャッキで持ち上げリジトラックで支持する

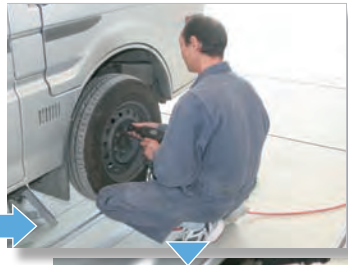
リヤも同様に。リジトラックはサスペンションメンバーなど硬い個所に置く

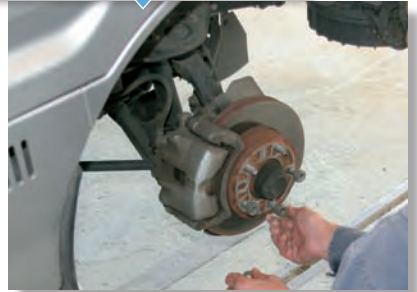
損傷部位にもよるが、チェーンを使って固定する際に障害となるタイヤを外しておく

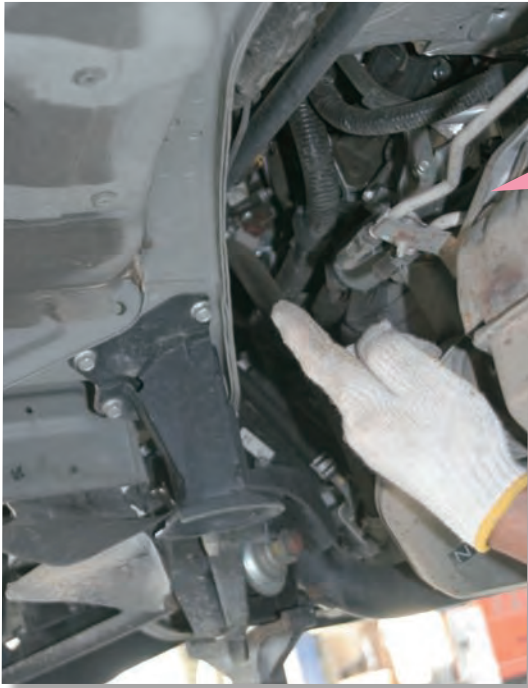
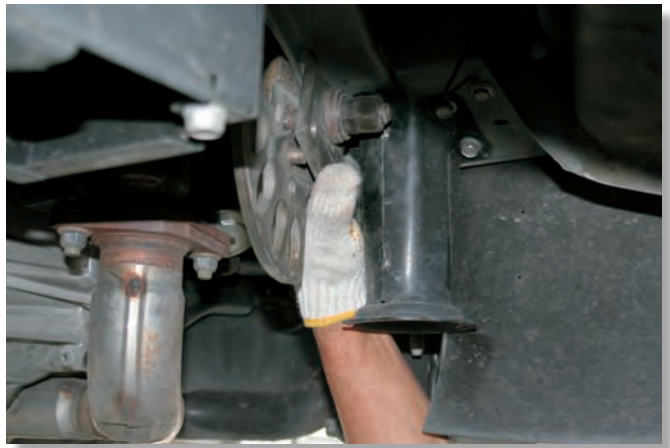
チェーンブラーで引っ張っても耐えられる強い個所を選ぶ。フロントサイドメンバーに引き作業用のクランプを取り付ける

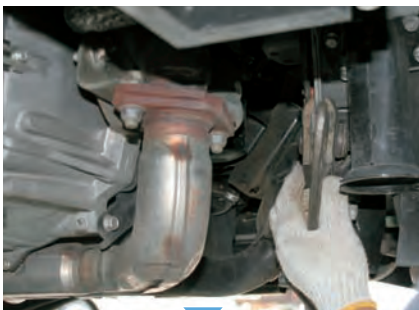
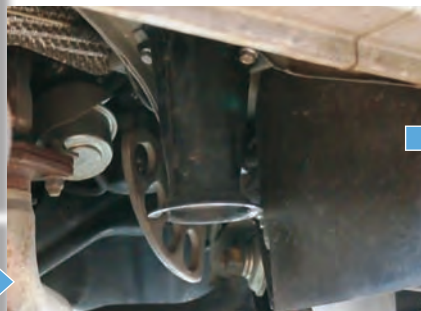
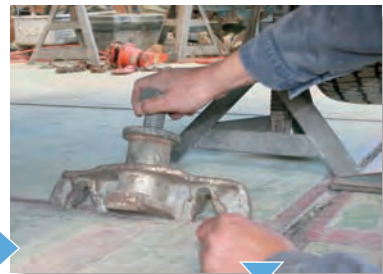
作業実例

固定個所が狭いため、チェーンで引く角度を変えられるアングルタイプのクランプを使用する

チェーン固定用具をレールに取り付ける。さらにクサビを入れてしっかりと固定する

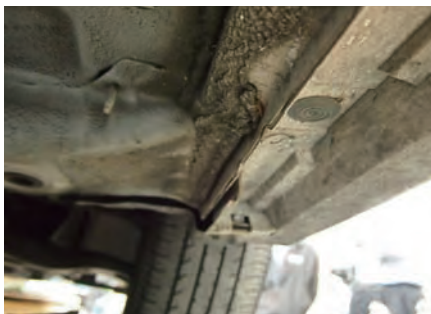
ハイブリッドバッテリーの電源回路を手動で遮断するため、リアトランクの下部にあるサービスプラグを引き抜く
車体下部の高電圧配線の状態や、ハイブリッドバッテリー周辺部からの液漏れなどの有無を目視で確認する
※サービスプラグを抜くのは低圧電気取扱特別教育を受講している人で、絶縁手袋着用が必須

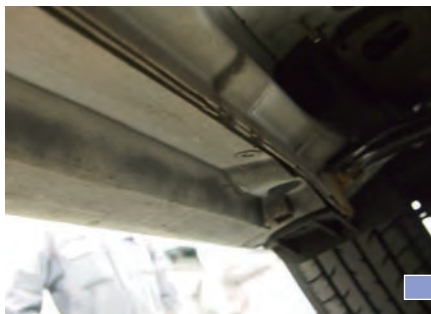
固定箇所は、前方がフロントサスペンションメンバー後部、後方がラインホースメントの連結部とした

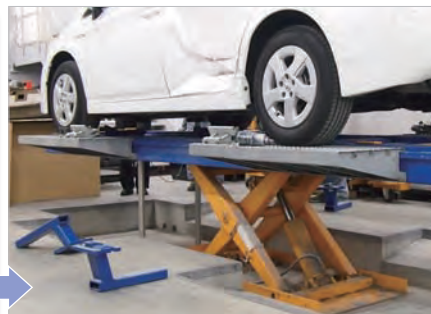
前後のリジットラック支持指定箇所（切り欠き）のフランジの幅、厚みを確認。その後、クランプを挟む際にいったん車体を支持するピラージャッキをセットする部位を探す

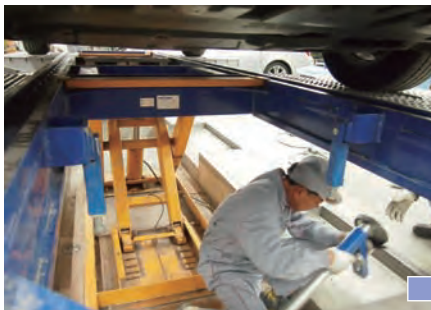
標準タイプのクランプを選択し、作業時間を短縮するため、乗り込み板の上にあらかじめ用意。今回は前方から固定する

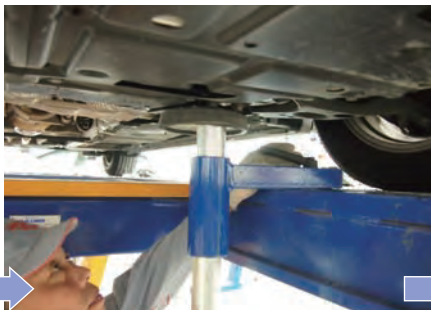
ロッカーパネルのフランジを固定するクランプをセットするため、ピラージャッキを準備

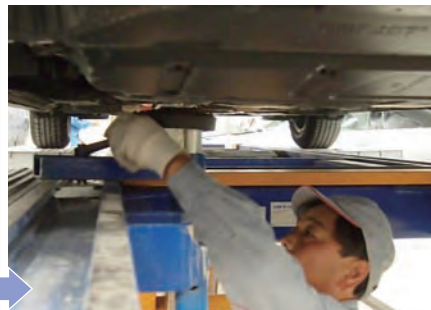
ピラージャッキをフロントサスペンションメンバー後部に当てる

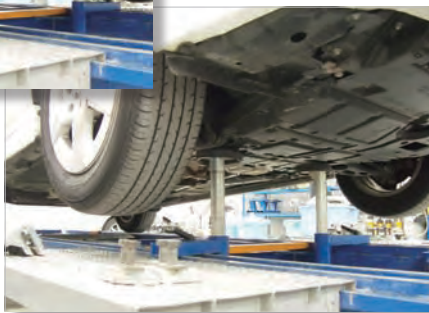
右側も左側と同様に、ピラージャッキをセットする

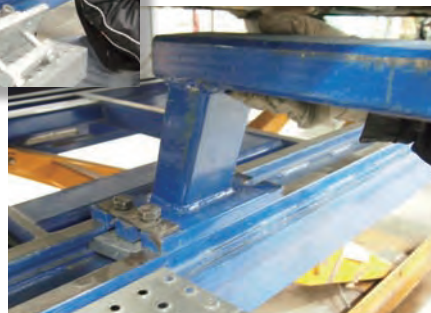
クランプの台座となるベンチマウンティングをベンチにセット（左右）。フロント側のリジットラック支持位置の前側切り欠きの真下であることを確認し、台座の両端2個ずつのボルトで仮止めする

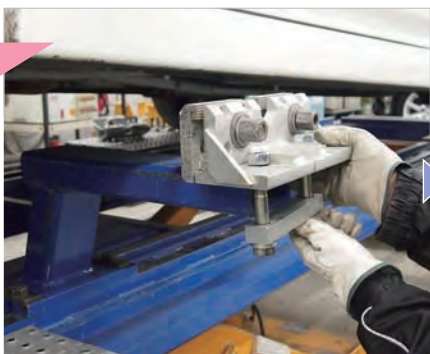
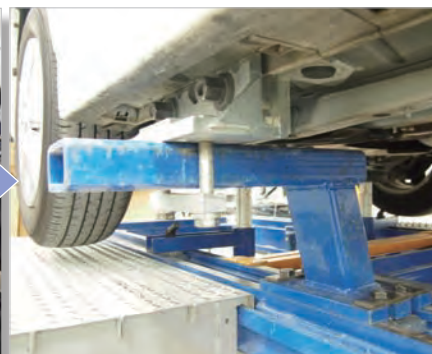
左右のピラージャッキの固定が確認できれば、リフトを調整。車体のフロントだけが浮いた状態になる

台座のアームにクランプを取り付け、車体にスライドさせながら近づける。左右のクランプをロッカーパネルのフランジの真下にセットしたことを確かめ、リフトを調整する
