指数の概要

11-1 大破、中破、小破

フロント中破

フロント右側を損傷しているダイハツ・ムーヴ (L150S)。対象車には前方 2 時方向からの入力がある。

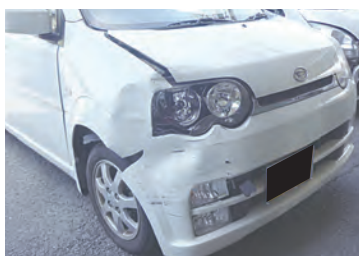
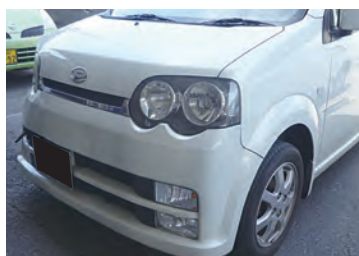
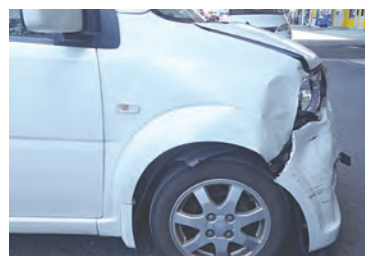
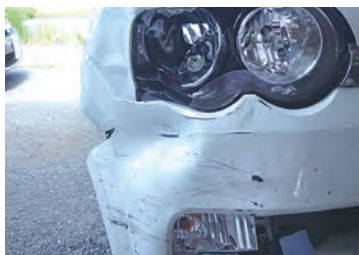
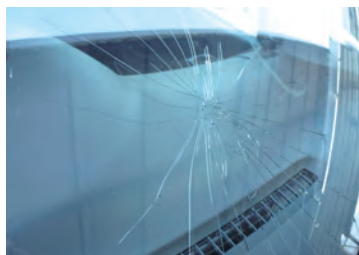
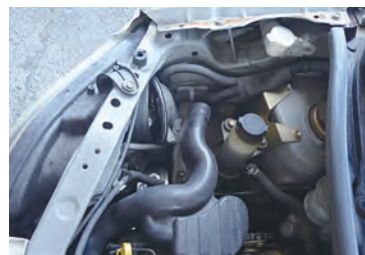
目視確認できた損傷内容

損傷度合いの大きいパネル

- フロントバンパー

- 右フロントフェンダー

ラジエーターサポートに損傷あり

右ヘッドランプに損傷あり

フロントウインドガラスに損傷あり

フロントバンパー右側を中心に、そこから損傷が放射状に広がっている。フロントバンパーをはじめ、外装部品を数点取り外した写真を見ても分かるように、骨格部分まで損傷がおよんでいるが、大損傷といえるほどの損害ではなく、衝突エネルギーを上手く吸収しながら最少範囲で潰れている。

フロント骨格修理のために上記部品が取り外し状態になっている。損傷が右側に集中しているため、右側の部品の多くが取替の対象になる。また、フロントバンパー関連部品の多くは再使用が難しそうなので取替の対象となり、ラジエーターグリルの取替もフロントバンパー取替の付帯作業になっている。

写真では分かりにくいですが、フード右側後端が持ち上がっていることから、フードヒンジ右側とカウルベンチレータールーバーが干渉しているように見受けられるので、カウルベンチレータールーバーの取替を選択。また、フードが左側へ移動しているため、左右フードヒンジの取替も選択した。
